## Evolución erosiva y geomorfológica de restauraciones mineras en la mina Fortuna (Ademuz, Valencia)

Máster Universitario en Restauración de Ecosistemas

En Madrid a 26 de Enero de 2021

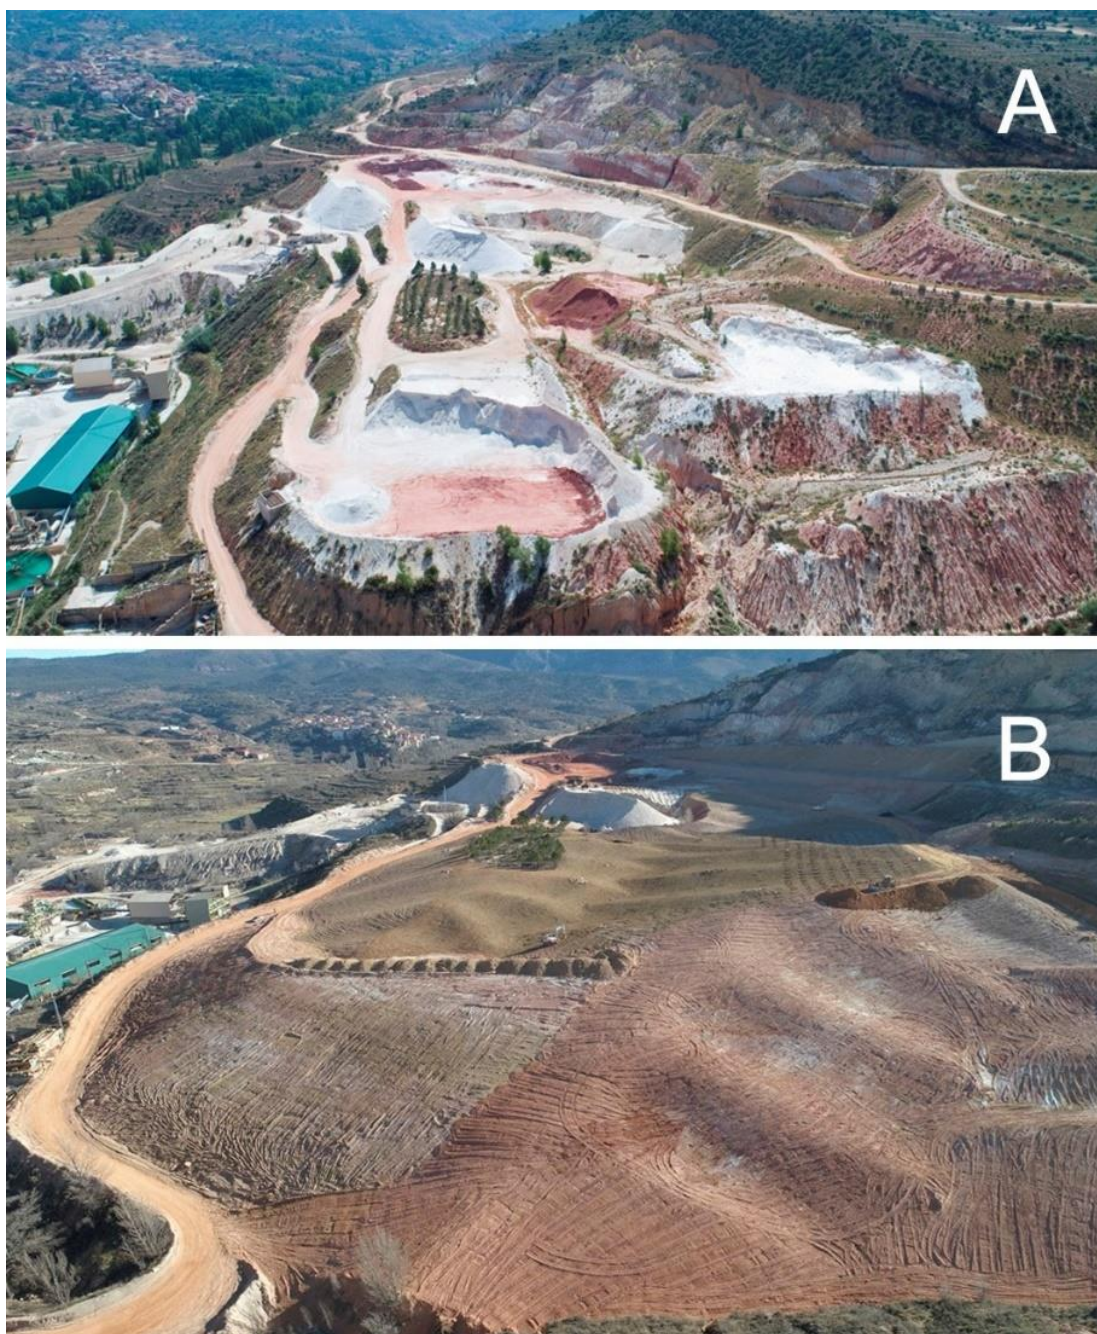
**Figura 7 A. Sección Z-Grande antes de la restauración. Figura 7 B. Sección Z-Grande después del proceso de construcción. Fuente: Proyecto Life TECMINE, 2020**

El proyecto comenzó con el diseño GeoFluv™ en el verano de 2018 (Figuras 5 y 6) con el software *Natural Regrade*. Posteriormente, en septiembre de este mismo año, se inició el proceso de construcción de la nueva topografía y extensión de sustratos, finalizado en abril de 2019 (Figuras 7 y 8) (Martín-Duque et al., 2019).

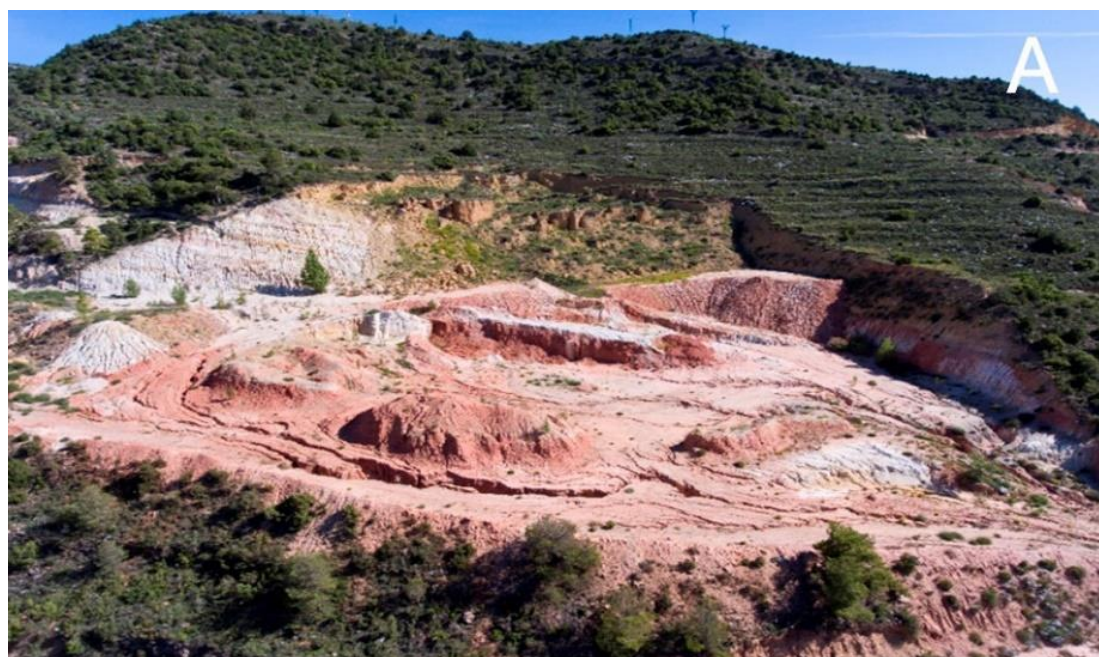
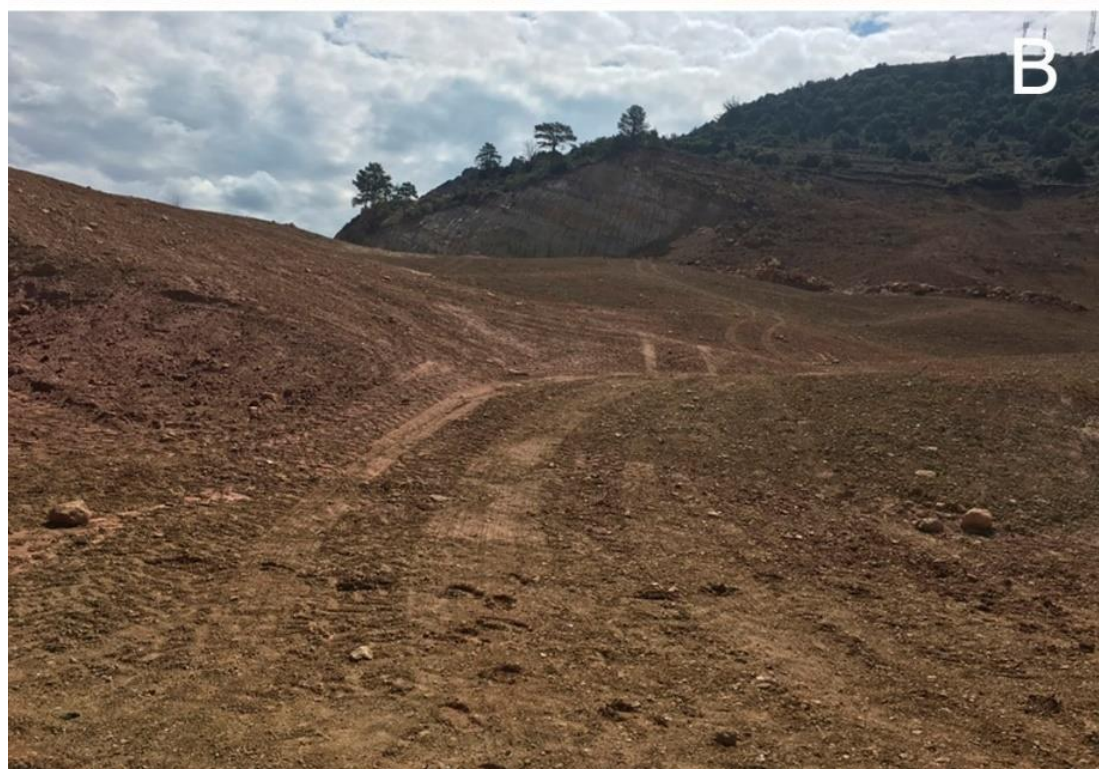
**Figura 8 A. Sección Z-Pequeña antes de la restauración. Figura 8 B. Sección Z-Pequeña después del proceso de construcción. Fuente: Proyecto Life TECMINE, 2020**

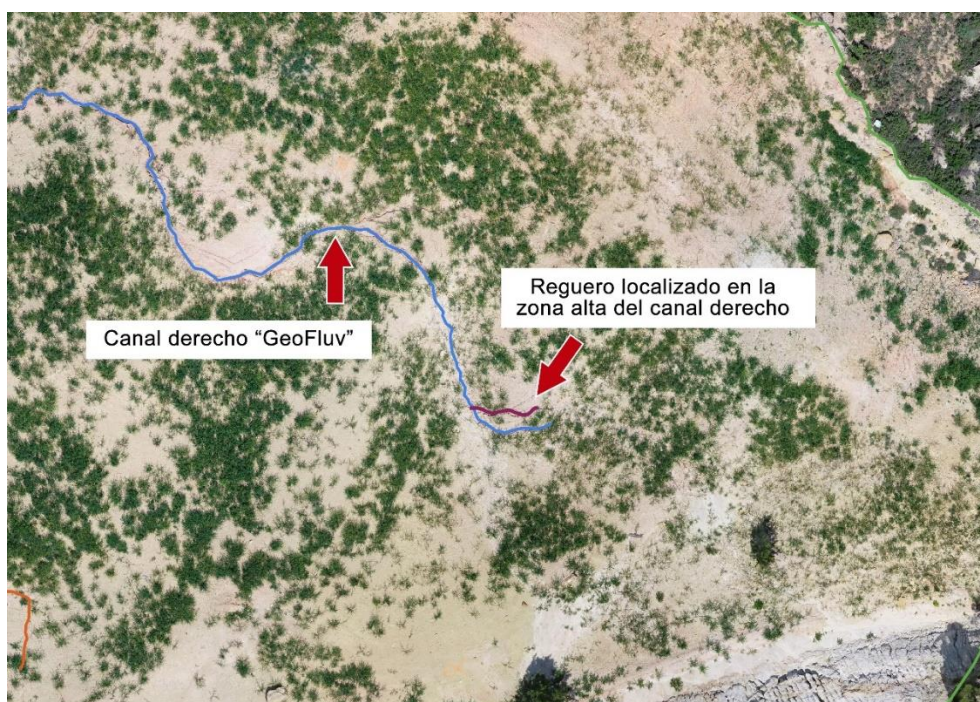
1. Reguero localizado en la zona alta del canal derecho (Figura 19).

**Figura 19. Localización del reguero ubicado en la zona alta del canal derecho**

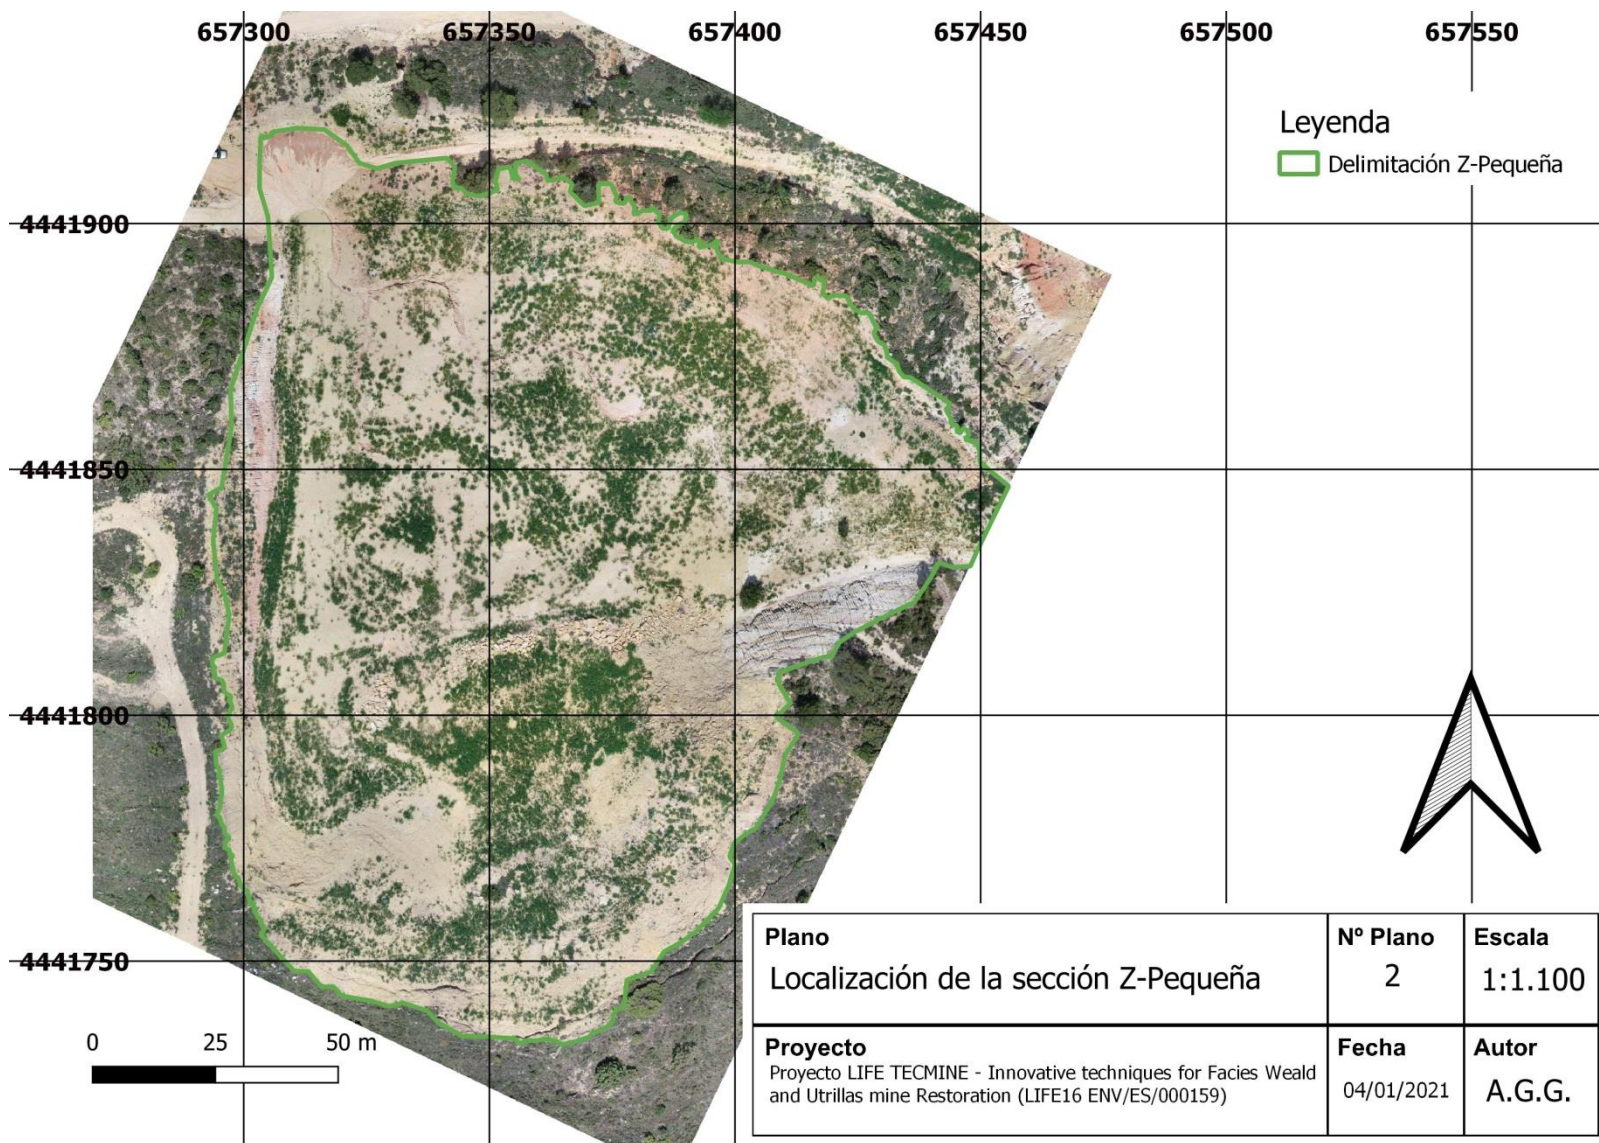
## Anexo 2. Plano de localización de la sección Z-Pequeña

Las actuaciones de restauración se han desarrollado en dos secciones (Figuras 2 y 3): una plataforma minera, llamada Z-Grande (ver anexo 1: Plano de localización de la sección Z-Grande) y una zona de talud con una pequeña plataforma, llamada Z-Pequeña (ver anexo 2: Plano de localización de la sección Z-Pequeña). La primera

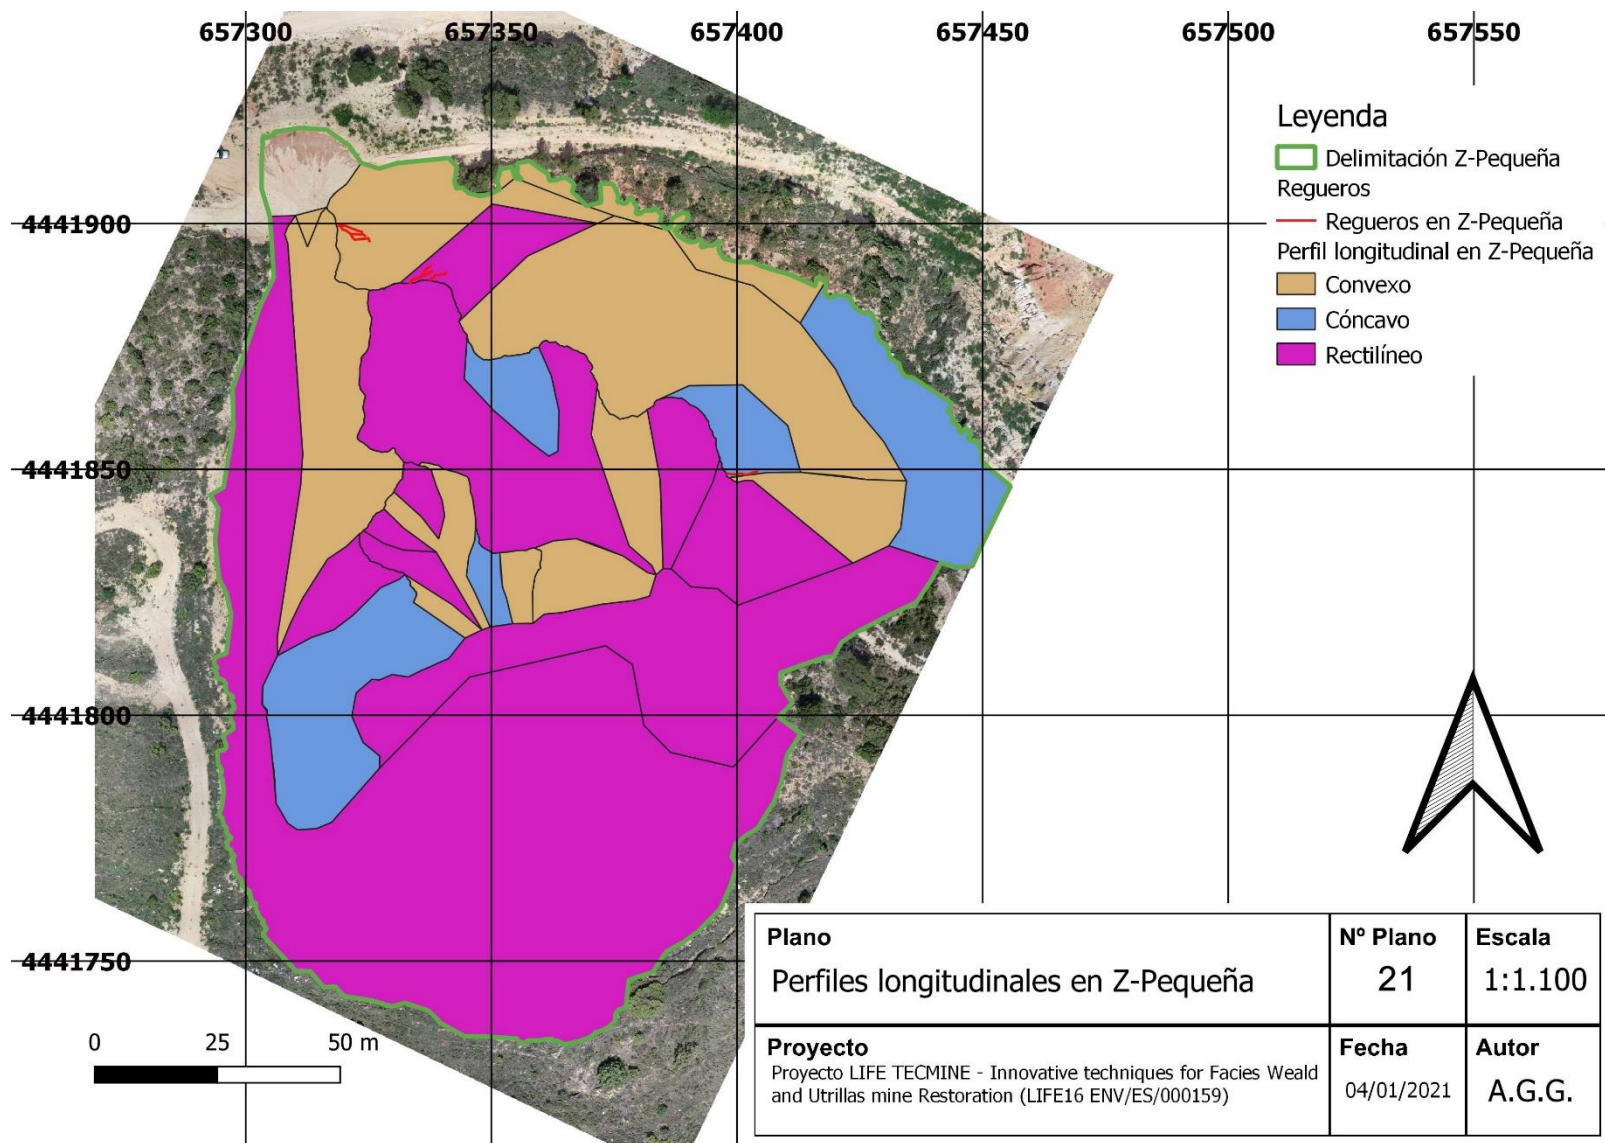
## Anexo 21. Plano de situación de los perfiles longitudinales en Z-Pequeña
